Útvar hlavného architekta  
mesta Martin

Parčík pred budovou bývalého GR ZŤS na Thurzovej ul.

Vypracovala: Ing. Eva Uherová  
Riaditeľka : Ing. Arch. Zuzana Mendelová  
február 2023

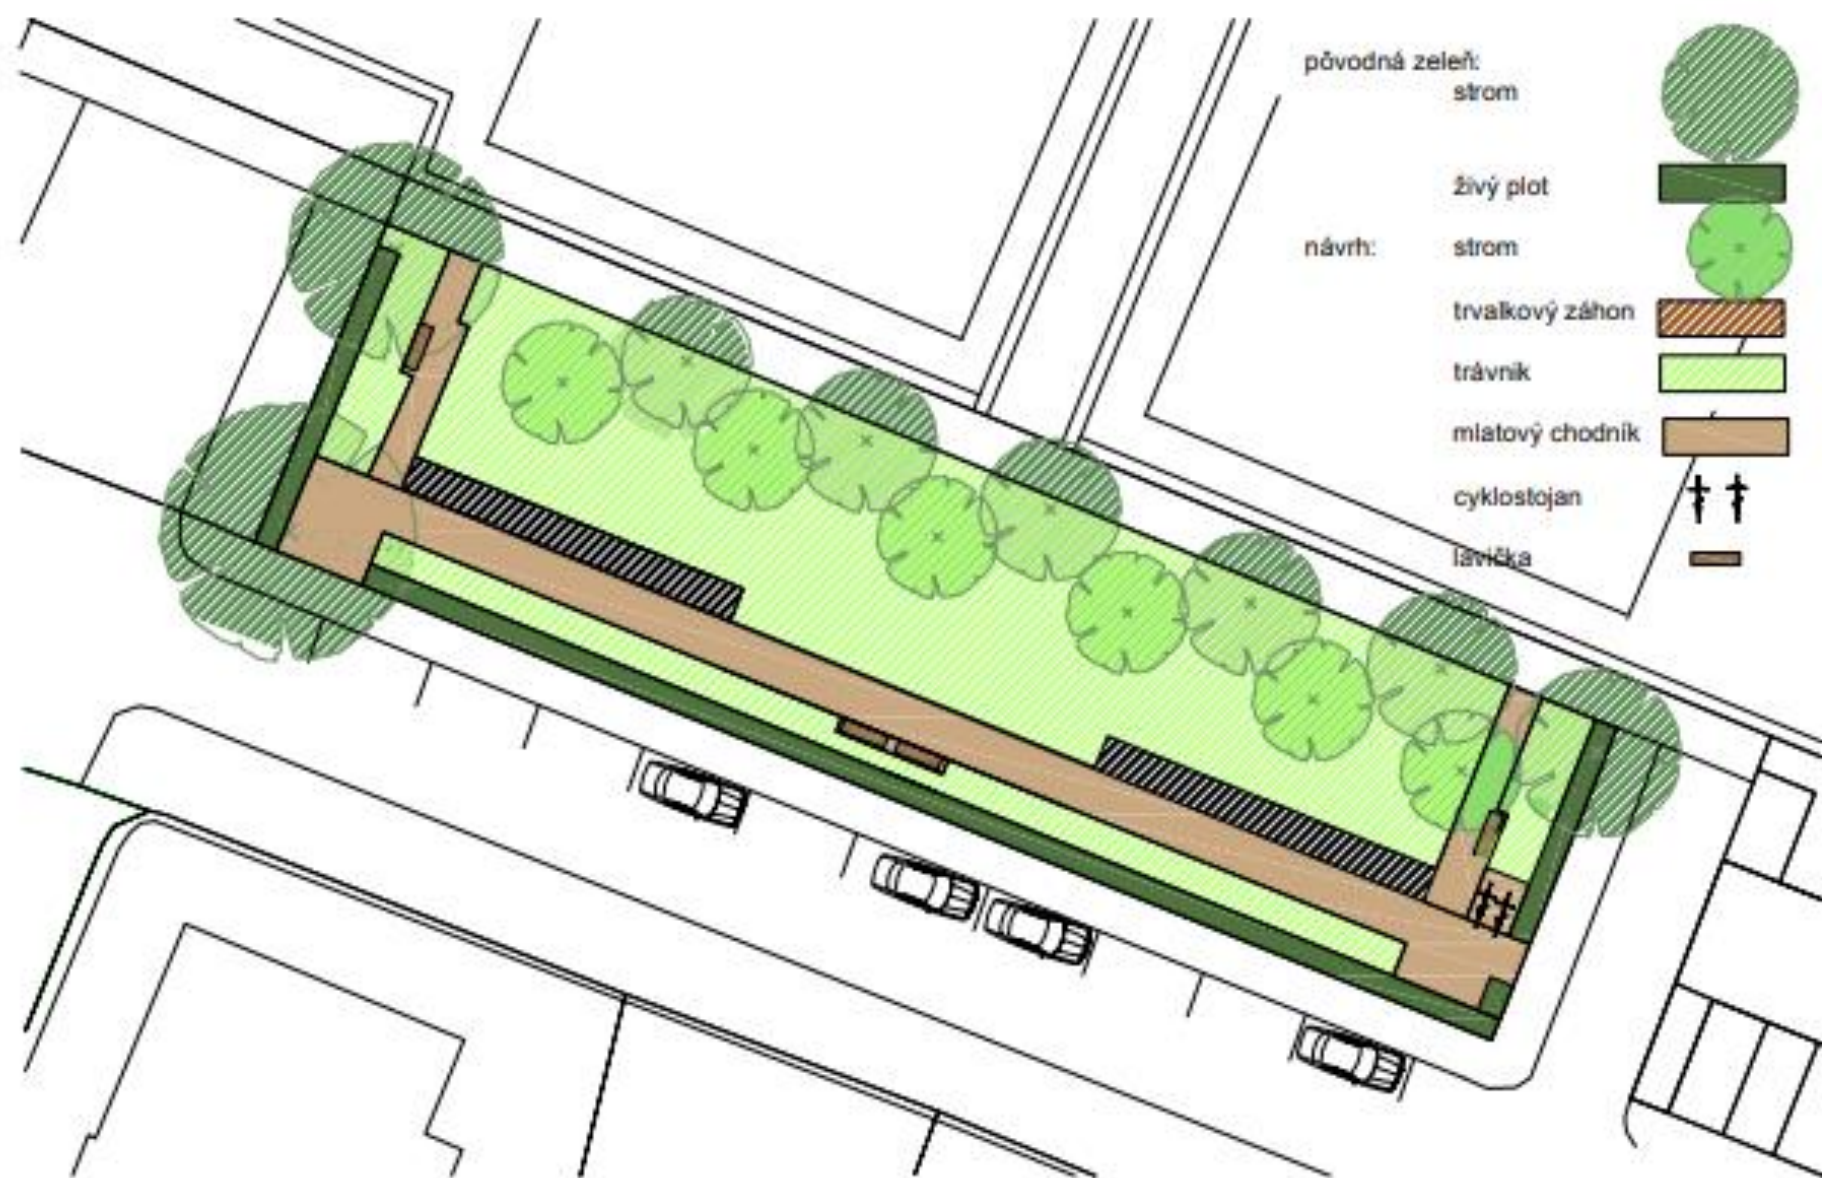
- Priestor je verejne prístupný, ale nie je využívaný
- Zo severnej strany sú staré stromy, lipy, ktoré majú vplyvom nesprávneho ošetrovania na báze silný obrast. Výmladky na báze kmeňa sú mohutné, podporované nepravidelným, nedostatočným a hlavne sústavne neodborným odstraňovaním. Tento fakt spôsobil, že stromy majú slabú dynamiku rastu, veľa síl ide do kmeňových výmladkov. Cesta späť už nie je možná, stromy nemožno na báze úplne odvetviť – zmenili by sa svetelné pomery a vitalita stromov by utrpela ešte viac. Výhľadovo je možné obrast citlivo korigovať a prevzdušniť.

- Z troch strán plochy budúceho parčíka je tvarovaný živý plot z vtáčieho zobu , s prímiesou náletových drevín. Zostrihávanie živého plota je vykonávané presne naopak, ako je žiadúce – vrch je širší, ako báza a tým sa báza kríkov ešte viac odhaľuje. Do budúcnosti je potrebné zmeniť spôsob tvarovania živého plota na kónicky sa zužujúci smerom hore. Zmena tvaru a výšky musí byť postupná, rozdelená do 2-3 sezón.

- Stredná časť je trávnatá, viac-menej pravidelne kosená. Povrch je nerovný, sú viditeľné línie, kadiaľ boli v nedávnej minulosti vedené inžinierske siete. Pri výkopových prácach bol na viacerých miestach, zlikvidovaný aj živý plot. K dosadeniu rastlín v línii živého plota neprišlo.

- V strednej časti trávniku boli kedysi vysadené skupinky borievok, dnes z výsadiieb zostali torzá polosuchých rastlín s náletovými drevinami, ako baza, javor mliečny a pod. Skupiny krov sú veľmi zanedbané, esteticky nefunkčné a sú miestom zhromažďovania odpadkov.
